技术 | 回转窑弯曲变形的测量及矫正方法

1 回转窑弯曲变形情况概述

因此，2014年12月我公司与武汉理工大学建材行业回转窑检测技术中心合作，对两台窑的弯曲情况进行了在线检测并实施了窑体矫正，均取得满意效果。现以1号回转窑为例，介绍回转窑弯曲变形动态检测和矫正方法。

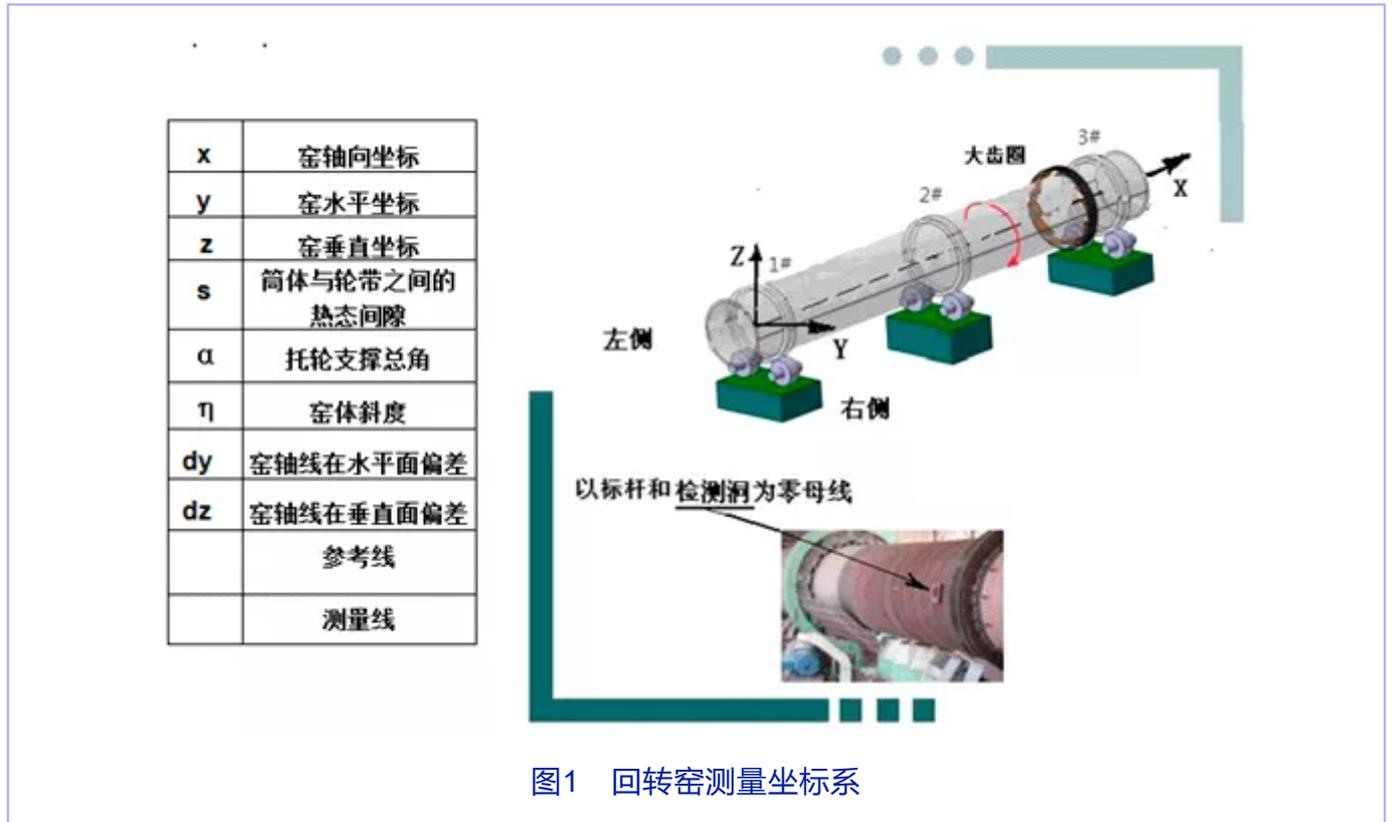
基准坐标系见图1，在水平面以窑头1档和窑尾3档底座高端中心连线为基准。规定从窑低端向高端看，在窑左、右侧建立2条平行基准线，其间距 $G=5103\text{mm}$ 。

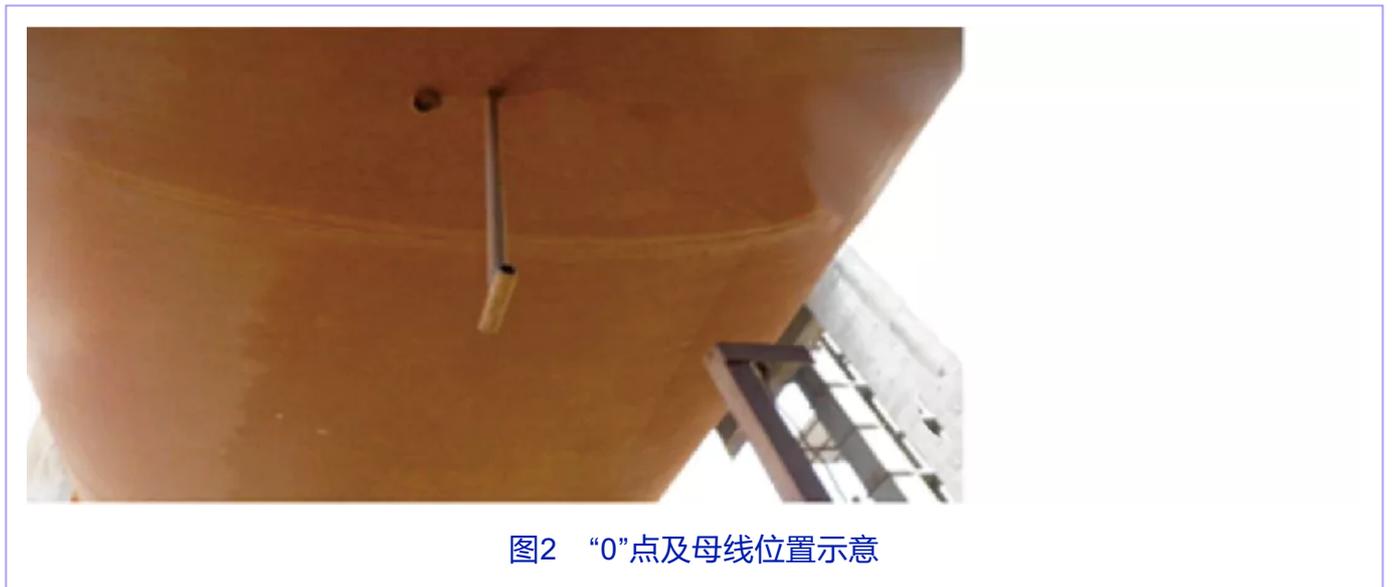
测量之前，先确定回转窑“0”点及母线位置(见图2)，在窑尾3档轮带上端回转窑测速装置的标杆处安装1个非接触的磁电开关传感器，具有200m距离无线传送功能，它是所有在筒体各截面作测量的激光测距仪的测量起始点。

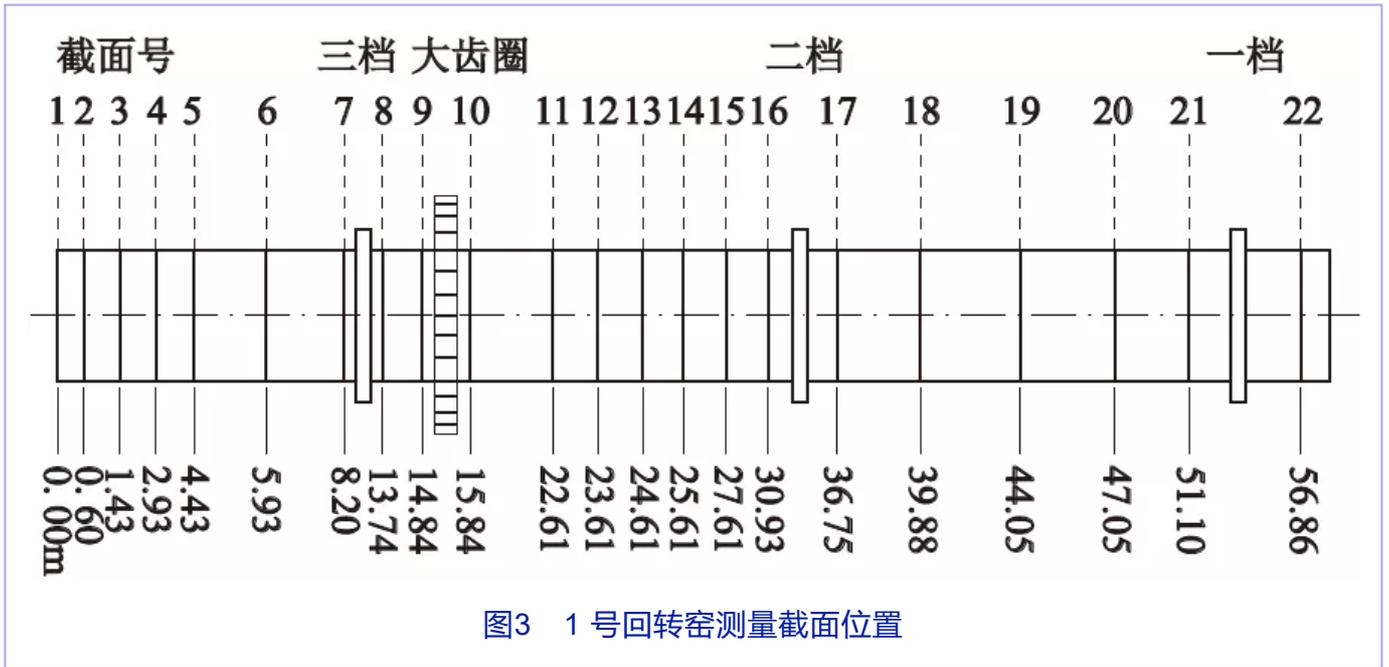
沿1号回转窑中轴线，从窑尾至窑头共设置22个测量截面，见图3。

使用筒体外轮廓激光测距仪在图3所示的22个截面进行测量，取得各截面测量数据见表2，可以看出截面1有最大偏心值 30.16mm ，在截面1、2、3、4、5、6、7、10、11、12、13、14、15截面处偏心值均超过 6mm 。筒体在截面11有最大外轮廓变形量 42.36mm ，在截面11、12、13、14、15、20、21的外轮廓变形量均超过 15mm 。

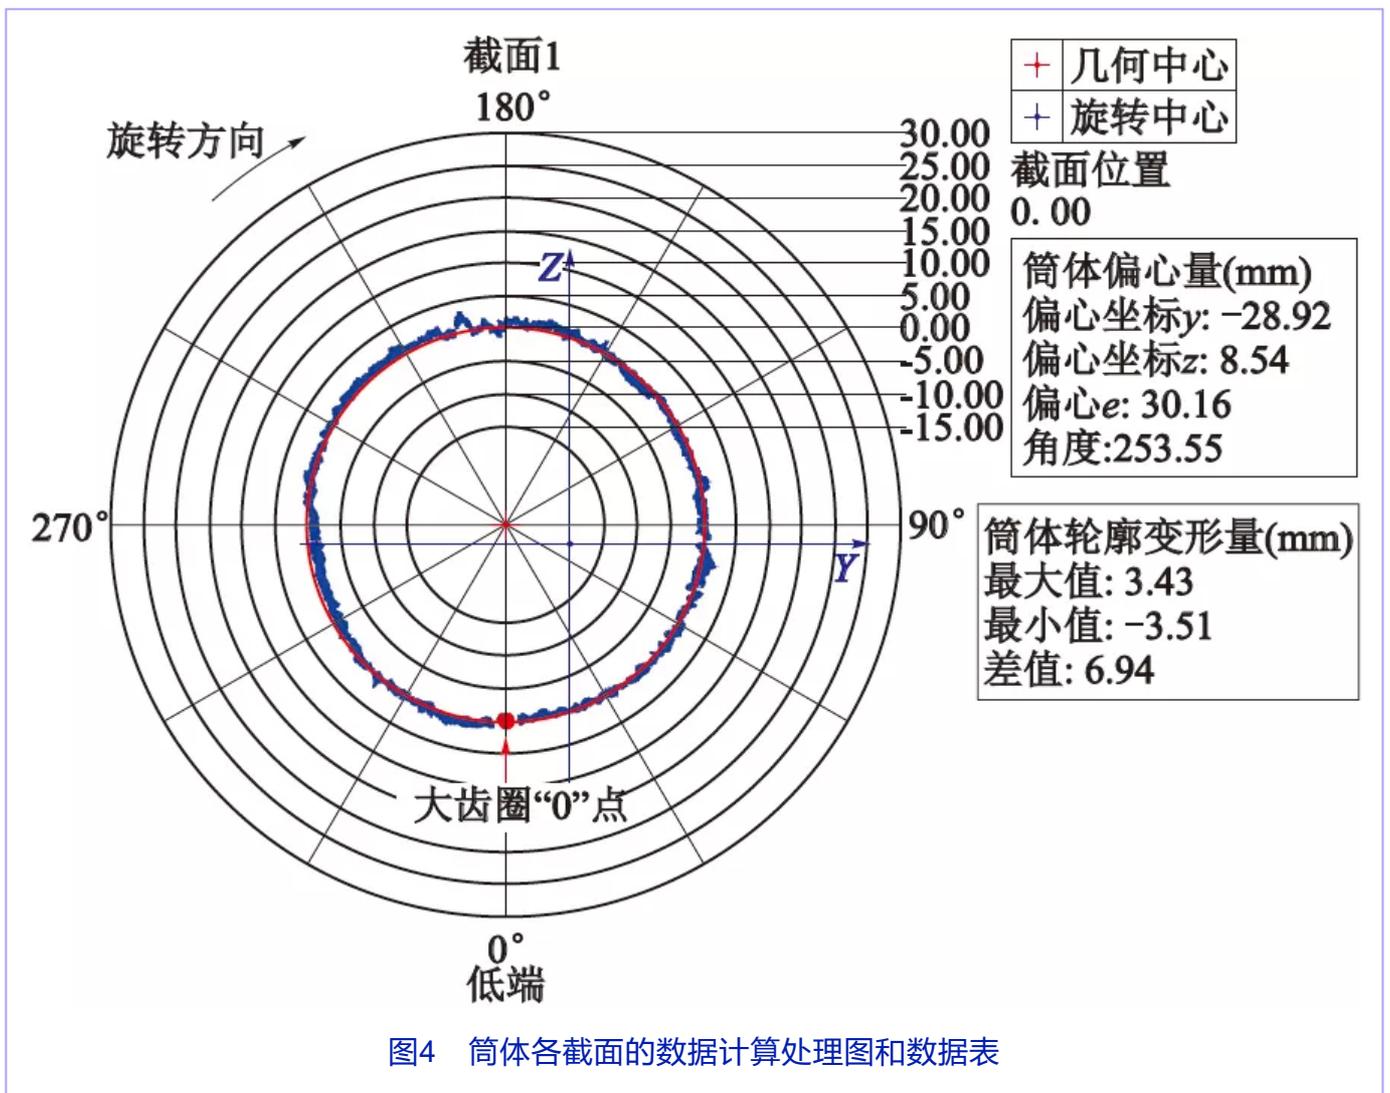
在筒体各截面的数据计算处理图和数据表见图4，其中小十字红点为测量处理得到的回转窑几何中心，所有图均从低端向高端看，标杆“0”点均在其正下方。

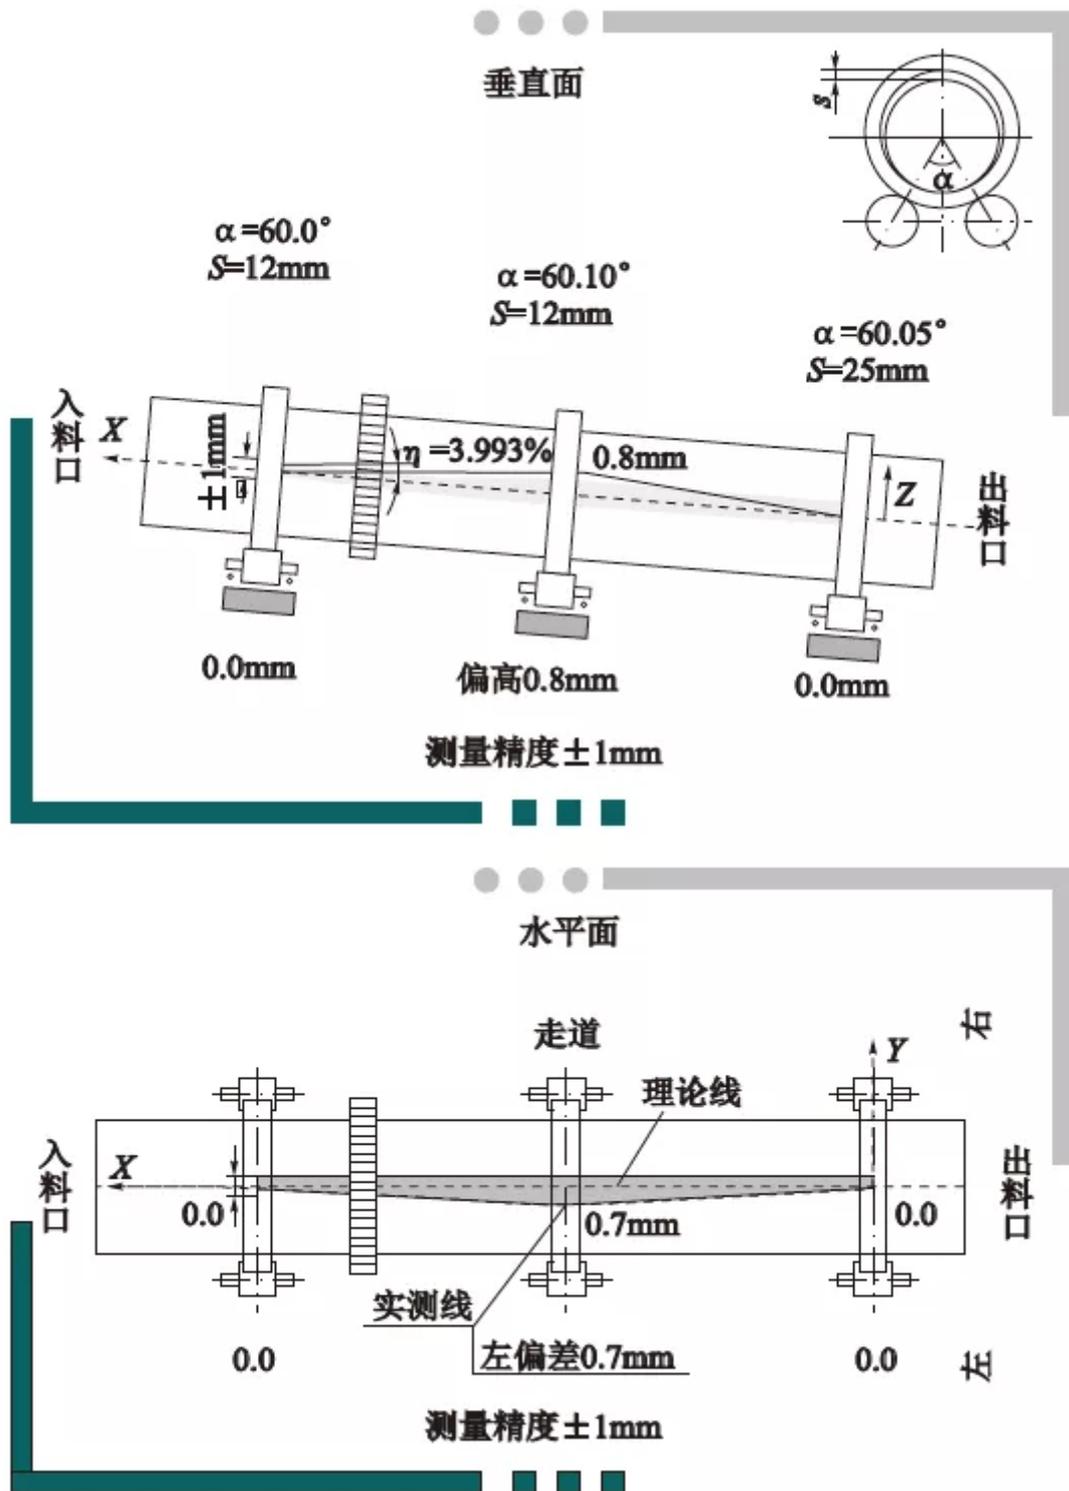
图5 回转窑中心线的动态偏差

从图5可以看出回转窑在2号轮带处水平面偏差(dY)向左0.7mm、垂直面偏差(dZ)向上0.8mm，综合偏差： $(0.72+0.82)^{1/2}=1.06\text{mm}$ ；一、二、三档轮带间隙(S)分别为25mm、12mm、12mm；回转窑标准斜度(η)4%，实测斜度3.993%。

该窑中心线偏差数据比较理想，只是在二档位置稍微偏高和偏左，可在窑调整时加以微调。

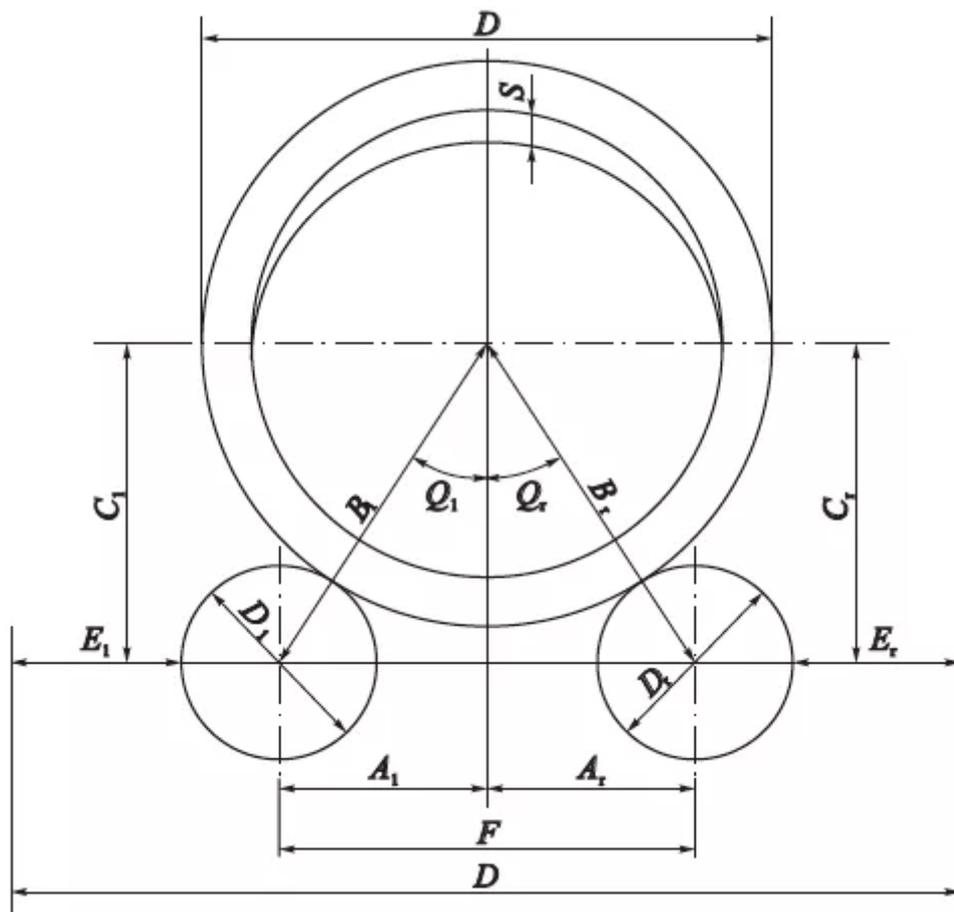
图6 回转窑支撑结构示意图

从窑低端向高端看，窑支承结构参数见图6及表1。它主要包括：轮带和托轮平均直径、左右托轮支承角平均中心距、左右托轮外径位置到基准线尺寸等。

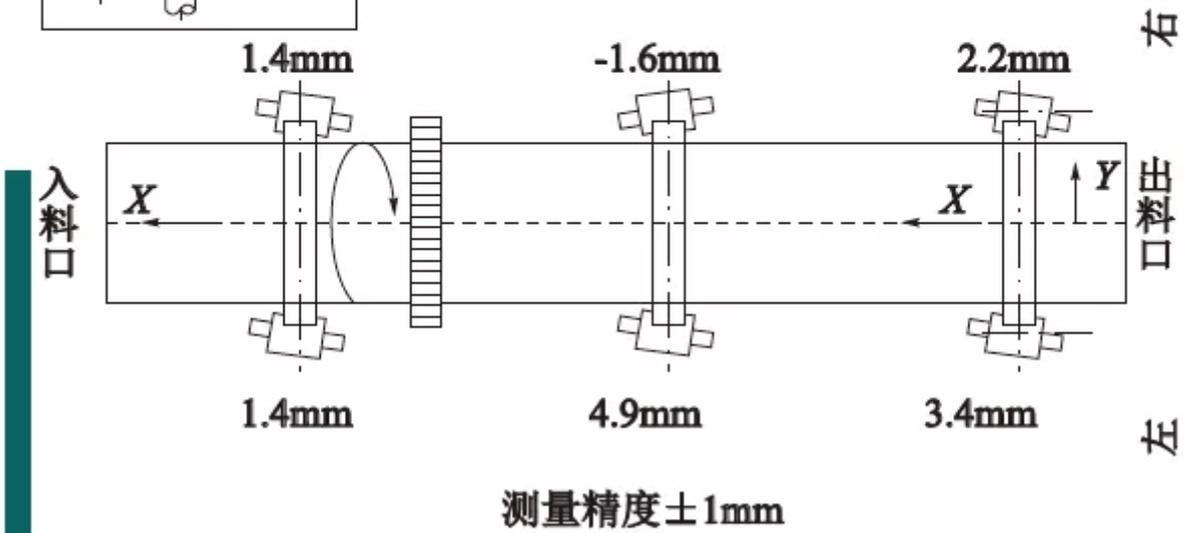
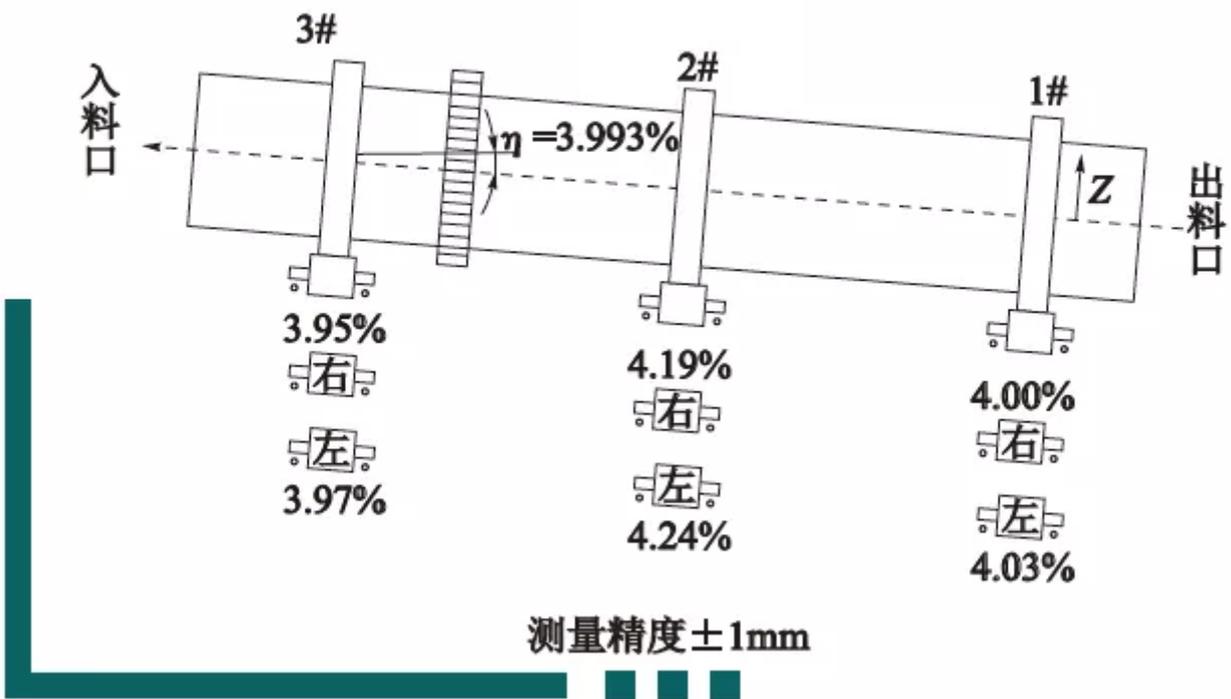
图7 各托轮轴线在水平面的歪斜及在垂直面的斜度

回转窑托轮空间位置见图7，各托轮组轴线在水平面有 $-1.6\sim 4.9\text{mm}$ 偏差，在垂直面上斜度 $3.95\%\sim 4.24\%$ 的不同。二档右侧托轮与左侧托轮存在“小八字”，与一、三档右侧托轮存在“大八字”问题。这会造成托轮与轮带接触不好，也会影响到托轮瓦的受力，经常造成托轮发热问题，可在窑调整时一并完善。

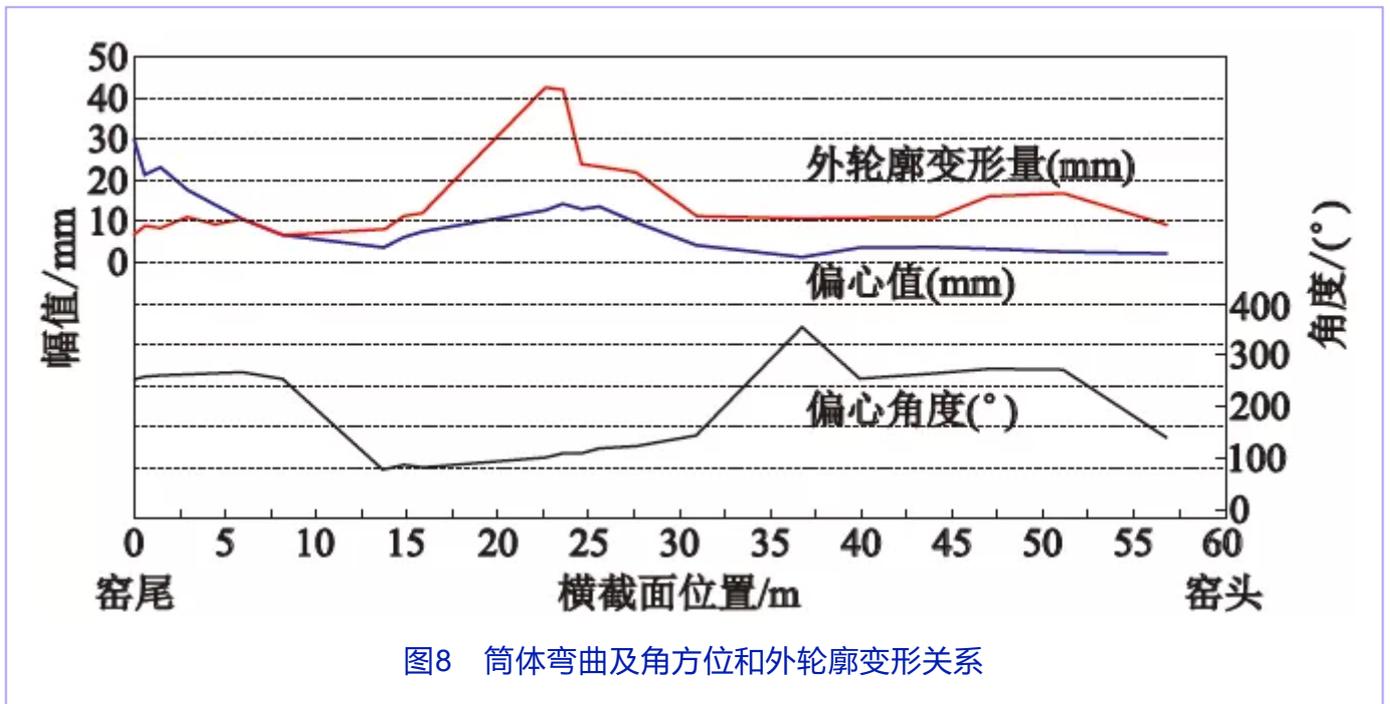
图8 筒体弯曲及角方位和外轮廓变形关系

根据各截面的测量数据，由专业软件找出筒体弯曲、角方位和外轮廓变形关系，形成三者关系图(见图8)。

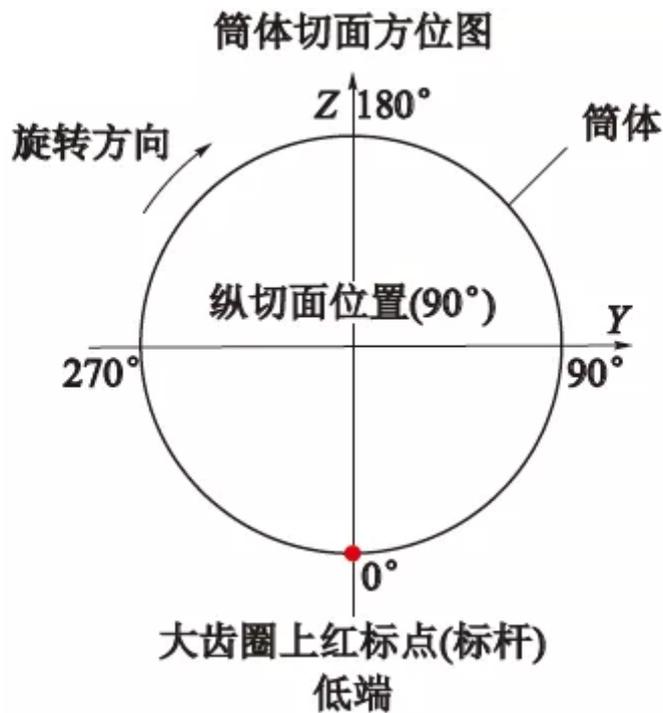
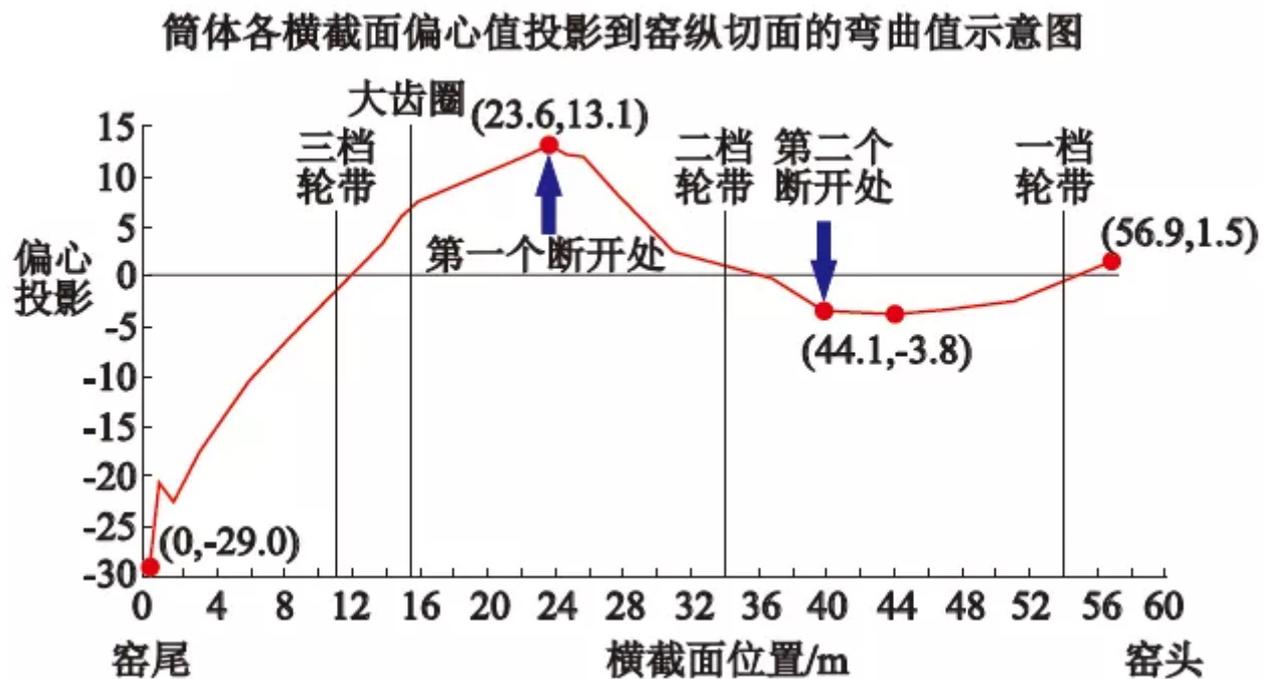
图9 回转窑在90.5°纵切面的最大弯曲

用检测程序对筒体各横截面(偏心)弯曲值在窑纵切面作投影进行累加最大值计算，自动确定最佳纵切面的角方位(见图9)。由此确定，筒体整体最大弯曲在窑90°的纵切面上，它是回转窑需要矫正弯曲的基准纵切面。

依据回转窑测量数据，选取2处位置（见图9），对窑体进行切断调直矫正，窑第一个切断处在窑尾往窑头方向23.6m处，第二个切断处在40m处（具体2处切断位置均从原焊缝处割开）。

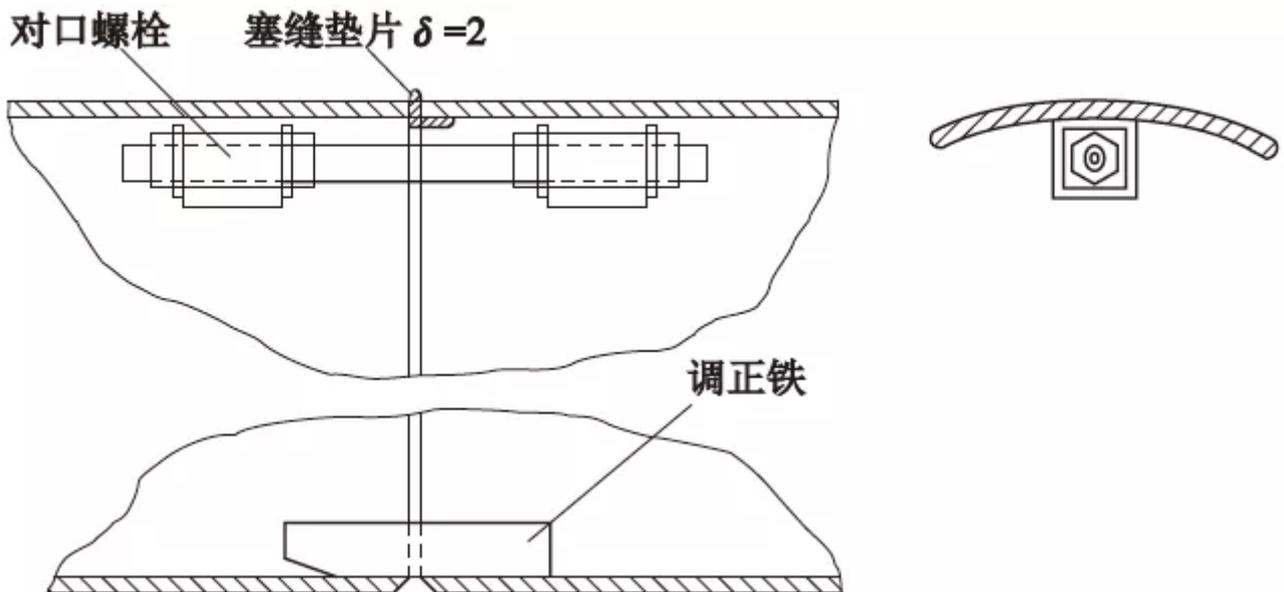
图10 窑切断处连接调整螺栓安装示意

在需断开的窑体筒壁上先将16组连接调整螺栓座焊接在筒壁上(见图10)，拧紧螺栓后才能进行筒体切割。

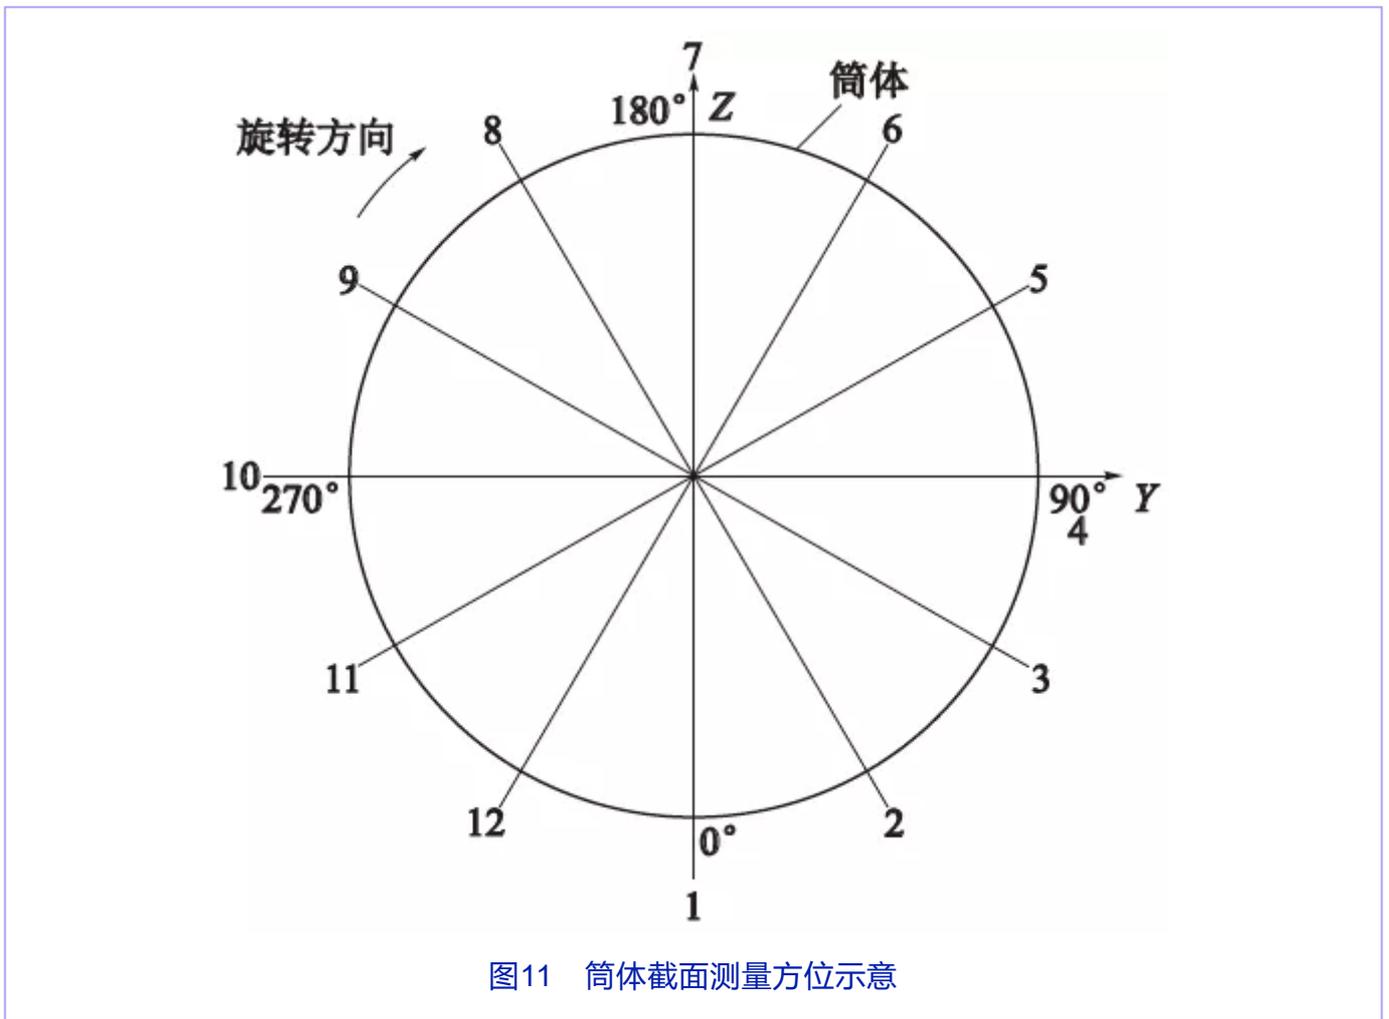
将筒体测量截面圆周12等分并从1~12分别编号，起始编号1与原测量“0”点对齐一致，各截面的同一编号处于同一条母线上(见图11)。然后盘动筒体，用划针量出每个截面在编号处的径向跳动并作记录。在断开处进行筒体切割，用图解法分析各截面的偏心和变形，利用窑内接口螺栓等调整筒体的同心度。筒体找正完成后，再用激光测距仪对三档支撑位、大齿轮前后以及前后窑口等主要节段的外轮廓偏摆量进行测量，在达到安装规范要求后将连接板焊牢，再进行下道工序窑体焊接。
